O AUXÍLIO DE IMAGENS NA INVESTIGAÇÃO DE ACIDENTES AERONÁUTICOS

THE HELP OF IMAGES IN AIRCRAFT ACCIDENT INVESTIGATIONS

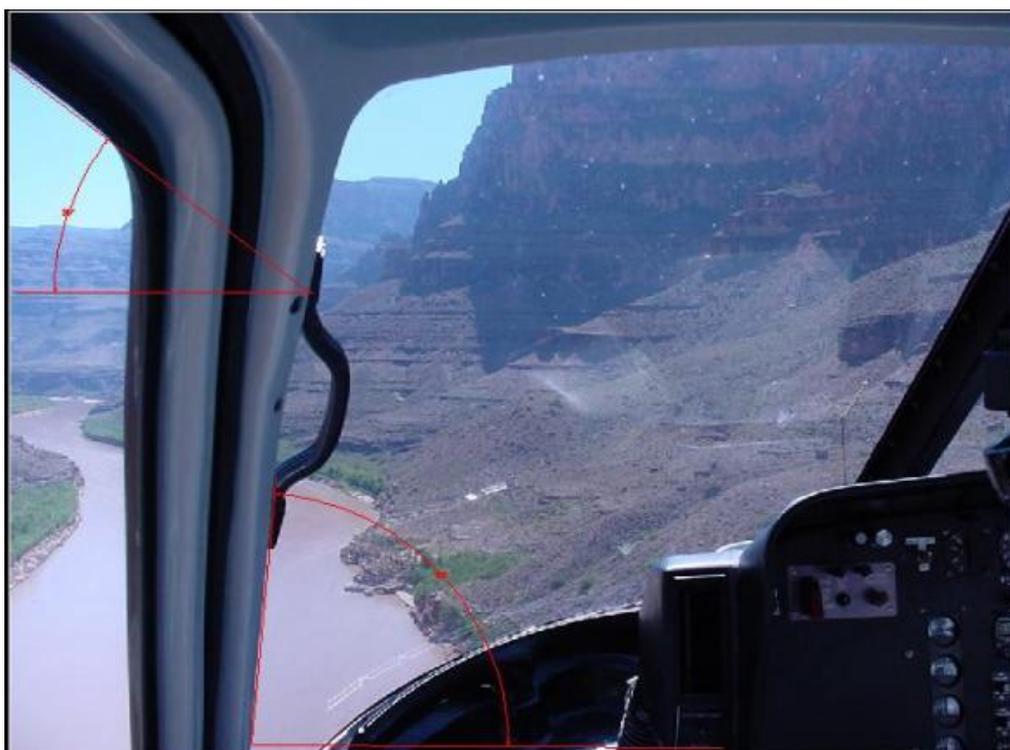
As imagens tiradas pelo passageiro não acidentado (Figura 1) foram usadas para estabelecer os ângulos de referência entre a longarina da porta esquerda e o terreno (NTSB, 2003). Um programa CAD⁹ foi empregado para traçar as curvas e ângulos de referências.

FIGURA 1: ângulos de referência da aeronave em relação ao terreno (NTSB, 2003)

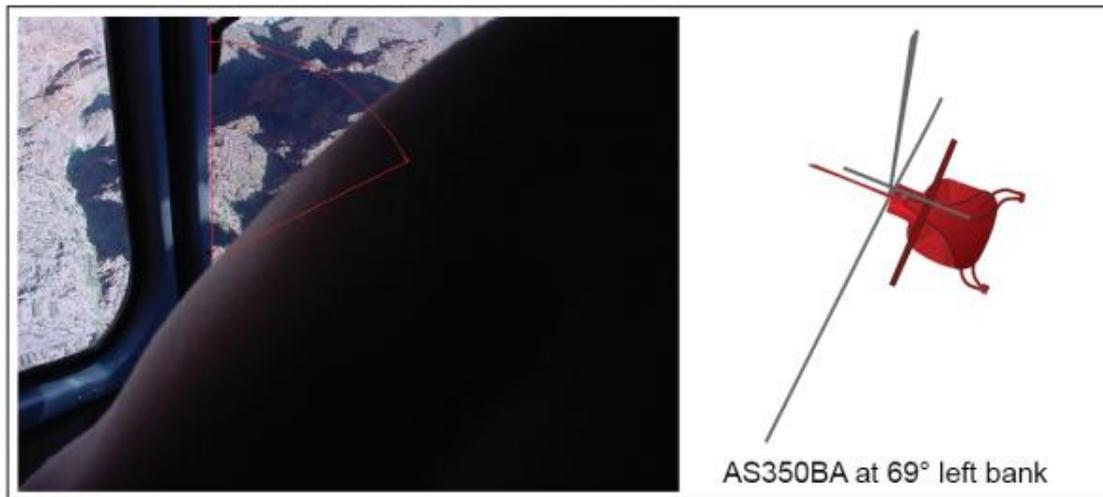
A fotografia tirada pelo passageiro acidentado (Figura 2) comprova que durante o voo do acidente o aparelho executou manobras de rolagem lateral com uma inclinação de pelo menos 69 (graus) à esquerda antes de colidir contra a parede do Canyon (NTSB, 2003).

FIGURA 2: Fotografia mostrando o helicóptero com uma inclinação lateral de 69 graus e um gráfico representativo de uma aeronave AS350BA com mesma inclinação (NTSB, 2003)

Segundo o programa de segurança para operações de turismo (Tour Operators Program of Safety), os ângulos máximos permitidos, em voos panorâmicos, não podem exceder 30° de inclinação lateral e 10° de inclinação frontal (NTSB, 2003).

- (1) uma inclinação lateral de 60° em relação ao horizonte; e
- (2) uma inclinação frontal maior que 30° tanto para frente (picado) quanto para trás (cabrado) (FAA¹⁰, 2005).

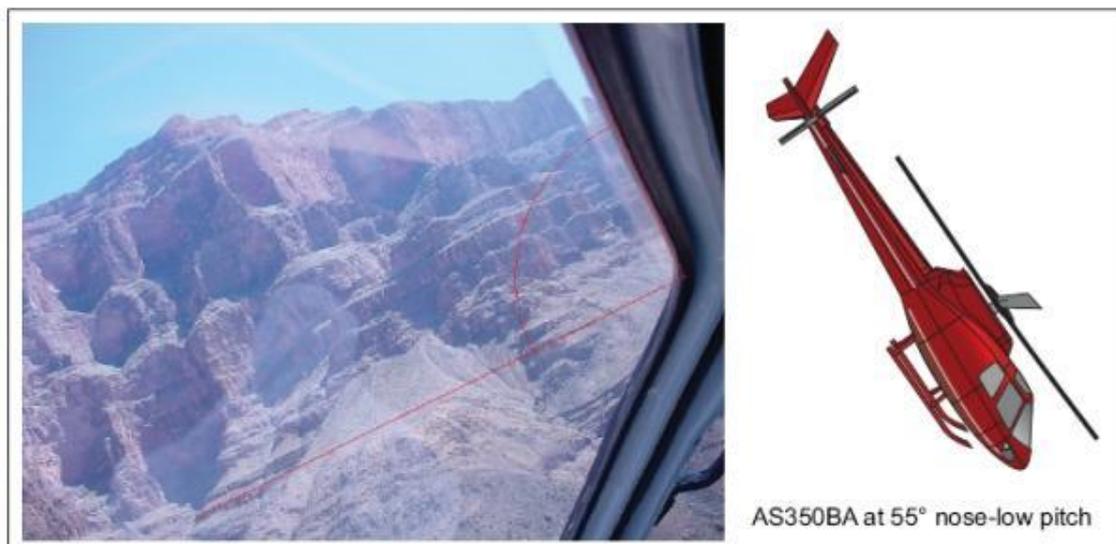
Conforme outra fotografia digital, tirada pelo mesmo passageiro durante o voo do acidente, o piloto inclinou o helicóptero com uma atitude de 55° para frente em relação ao horizonte durante o voo de descida do Canyon (NTSB, 2003).

FIGURA 3: Fotografia indicando o helicóptero com uma inclinação frontal de 55 graus e um gráfico exibindo uma aeronave AS350BA com mesma atitude (NTSB, 2003).

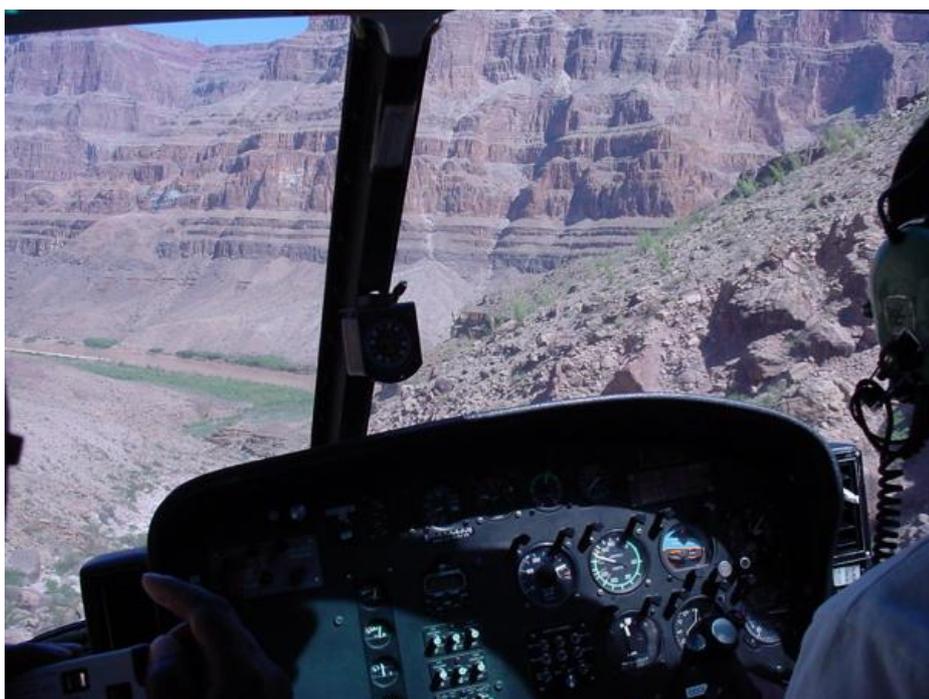
Outra imagem feita por um passageiro em um voo anterior ao acidente comprova a proximidade da aeronave em relação à parede direita do Canyon e a velocidade indicada no painel de instrumentos (entre 145 e 150 nós) durante a descida do Canyon (NTSB, 2003).

FIGURA 4: Foto mostrando a proximidade do helicóptero com o terreno e a velocidade indicada no painel (NTSB, 2003).

Antes do acidente, o piloto chefe da *Sundance Helicopters* emitiu uma recomendação de segurança, em 15 de Junho de 2000, a todos os pilotos da empresa limitando a velocidade indicada em 120 nós durante a descida do Canyon (NTSB, 2003).

Na conclusão do relatório, o acidente foi atribuído ao resultado de uma série de fatores. Dentre eles, o não cumprimento dos procedimentos de segurança de voo e o julgamento errôneo do piloto em relação à proximidade com o terreno.

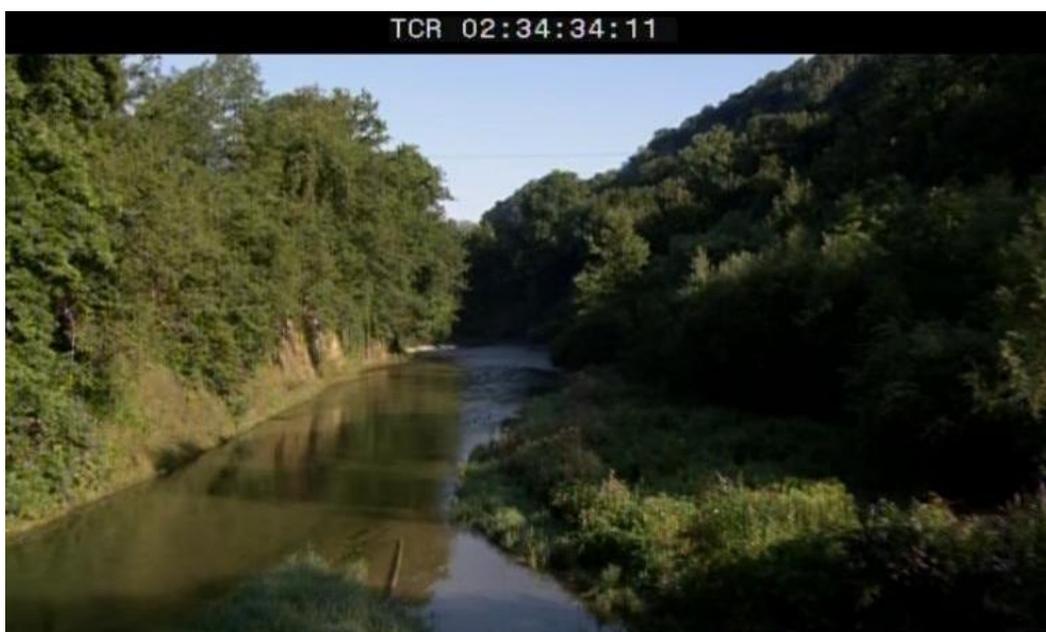
De acordo com o vídeo recuperado, da câmera giro-estabilizada, é possível notar com clareza a presença do cabo telefônico à grande distância (Figura 5).

FIGURA 5: Cabo telefônico sobre o rio *Toss* (BFU, 2009)

Durante a primeira passagem por debaixo do cabo telefônico, observa-se o cabo estendido, no topo da imagem (Figura 5), muito antes da passagem da aeronave, contra o contraste de céu claro.

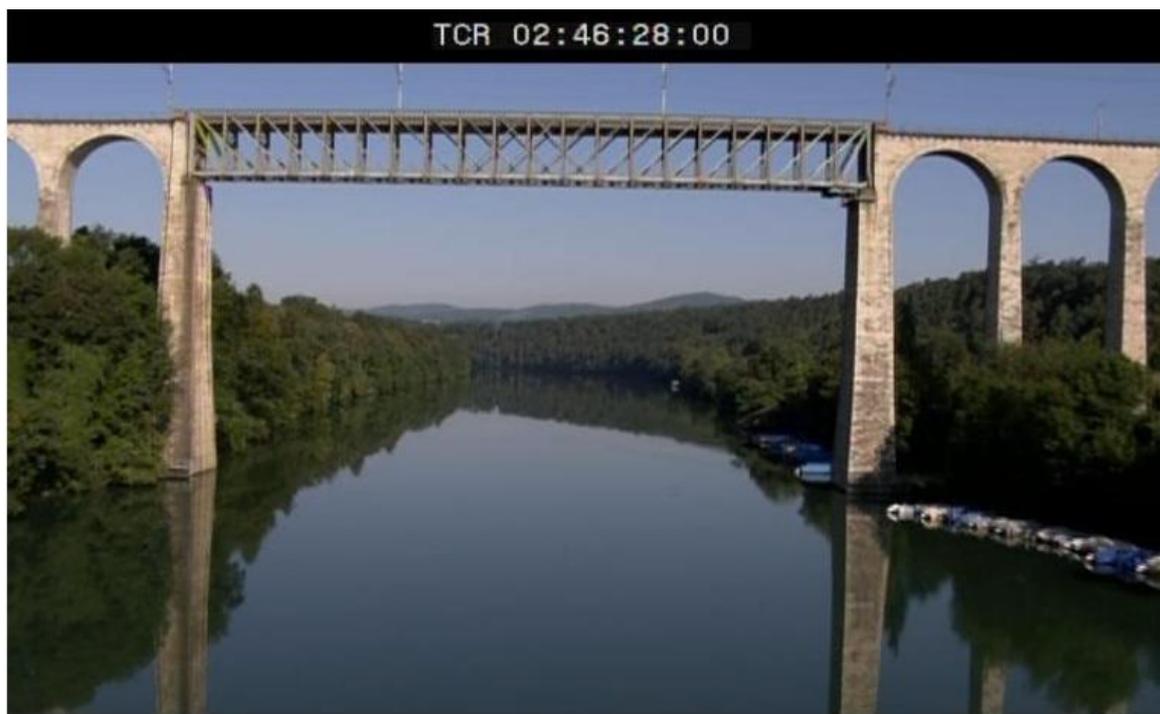
No entanto, a presença do cabo elétrico sob a ponte do rio *Rhine* estava imperceptível à grande distância (Figura 6) devido ao contraste contra os fundos escuros da vegetação e do rio.

Os investigadores concluíram ao rever as imagens a evidente dificuldade de identificação dos cabos de transmissão de energia que se situava na rota de voo da aeronave (BFU, 2009).

FIGURA 6: Ponte sobre o rio *Rhine* (BFU, 2009).

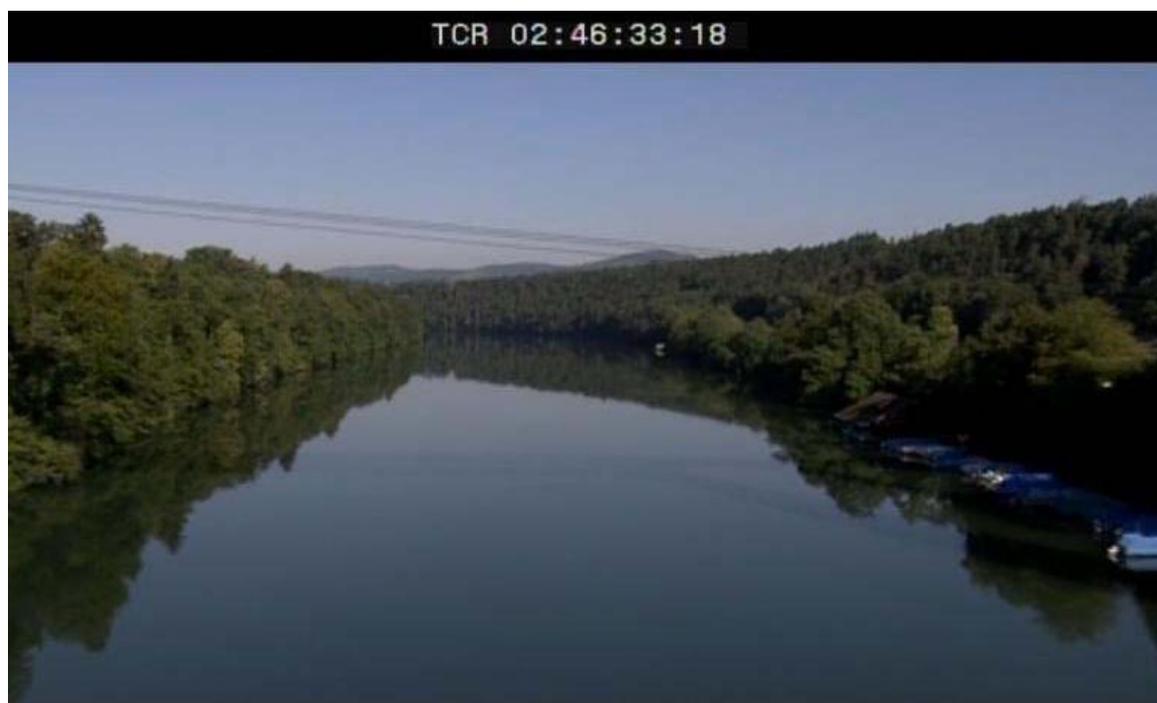
A aeronave chocou-se contra os cabos a uma velocidade de aproximadamente 60Km/h partindo dois cabos elétricos de cobre de 12 mm de diâmetro. Apesar das avarias e da grande vibração sucedida, o piloto conseguiu fazer um pouso de emergência, em um campo gramado localizado na margem direita do rio *Rhine*. Nenhum dos ocupantes saiu ferido do acidente embora a aeronave tenha sofrido sérios danos estruturais.

É possível notar na imagem, recuperada do filme, a presença do cabo de energia (Figura 7) situado a 18 metros de altura da superfície da água apenas um segundo antes do impacto.

Figura 7: Um segundo antes do impacto do cabo elétrico com o helicóptero (BFU, 2009).
