ANÁLISE DE FALHAS: SALVANDO VIDAS EM SILÊNCIO

RESUMO: Análise de falhas em materiais é uma atividade silenciosa, onde especialistas trabalham com a finalidade de montar quebra-cabeças que podem salvar vidas à medida que o mesmo é solucionado. Determinar a causa de uma falha em serviço alerta para perigos latentes e previne a ocorrência de casos semelhantes. Este artigo relata uma análise de falha realizada em um conjunto de lâminas de um acoplamento flexível (“*flexible coupling*”) de um helicóptero de uso civil. A partir deste trabalho foi possível identificar outras aeronaves com o mesmo tipo de problema e assim, a missão final da análise de falha, de contribuir de forma ativa na proteção de voo foi cumprida.

Um exemplo típico de análise de falha é o ocorrido no caso da investigação de um conjunto de lâminas de um acoplamento flexível ("flexible coupling") de um helicóptero (BRASIL, 2009a; BRASIL, 2008) O helicóptero decolou às 10h 10min da Bacia de Campos, com destino ao heliponto de São Tomé (SBFS). Ao iniciar o voo de cruzeiro, a tripulação percebeu uma vibração e um barulho anormal na aeronave. Os parâmetros de desempenho da aeronave foram verificados e considerados normais

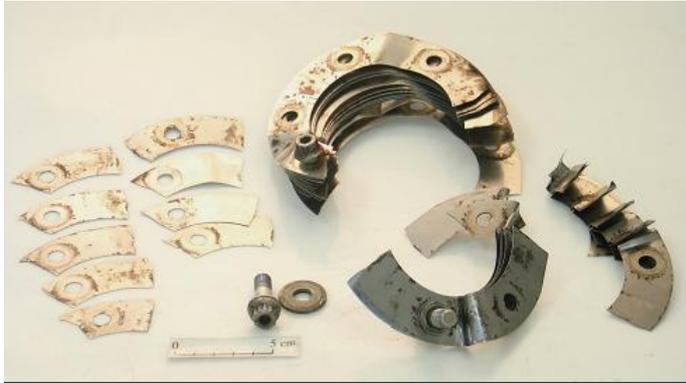
O componente, constituído por 15 lâminas metálicas (na forma de anéis), é apresentado como recebido na Figura 1.

Figura 1: Material como recebido.

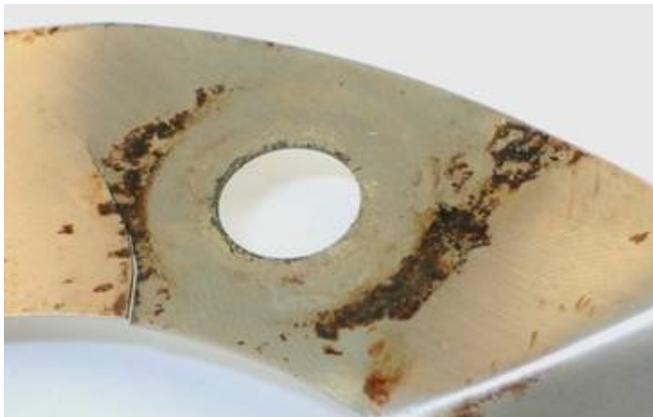
Nos exames visuais e com auxílio do microscópio estereoscópio constatou-se que todas as quinze (15) lâminas, apresentaram fraturas próximas às arruelas e parafusos de fixação, como mostrado na Figura 2.

Figura 2: Detalhe de uma das lâminas.

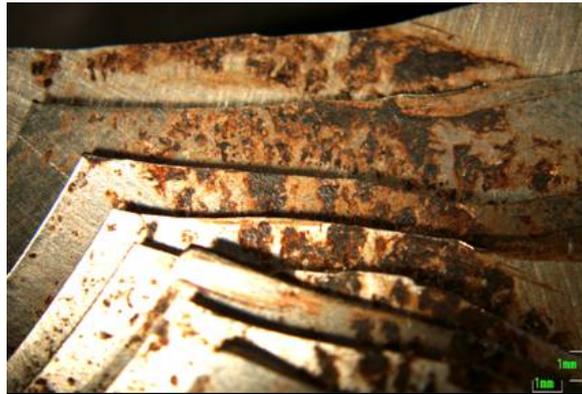
Pode-se observar também a presença de corrosão associada a produtos agregados à superfície de todas as lâminas examinadas como visto na Figura 3 e em maior detalhe na Figura 4.

Figura 3: Sequência de lâminas, região das fraturas com corrosão e contaminação em todas as lâminas.

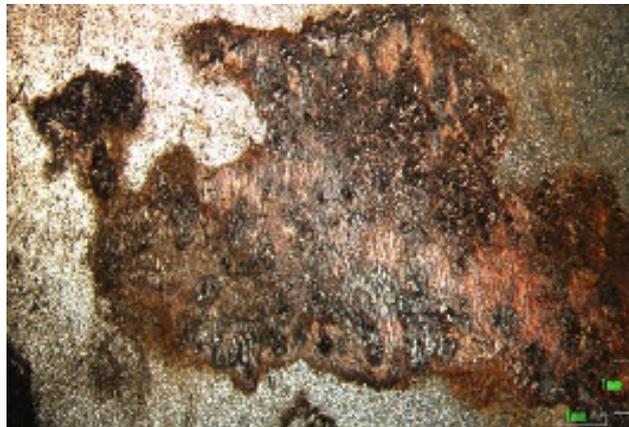
Figura 4: Detalhe de uma das lâminas fraturadas.

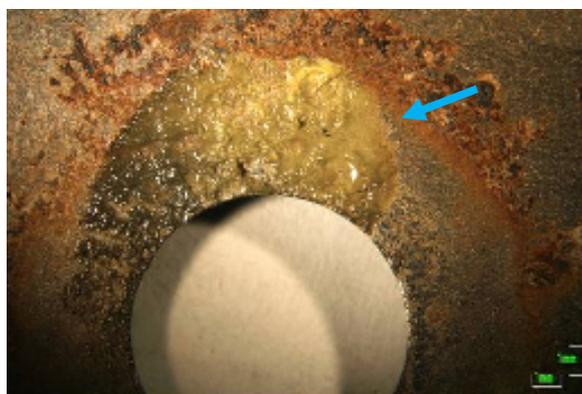
Entre uma das arruelas e a lâmina, foi observado um produto agregado de cor verde e aspecto característico de tinta, apresentado na Figura 5.

Figura 5: Região do orifício de fixação da arruela e parafuso.

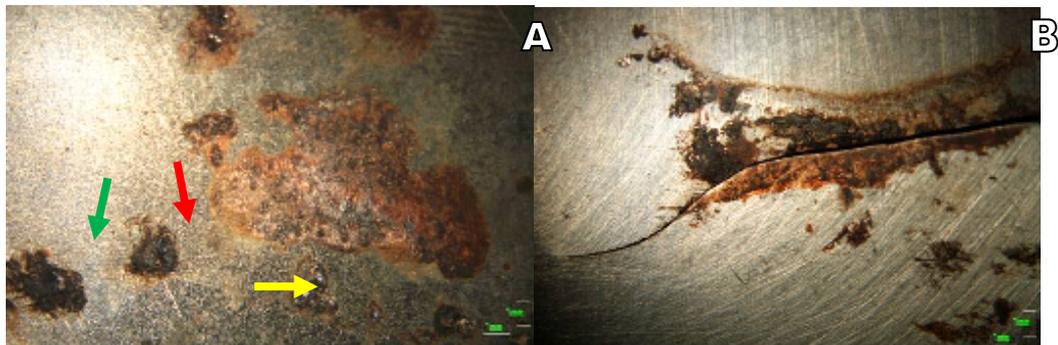
Todas as lâminas apresentaram áreas com corrosão dos tipos generalizada e/ou por pites nas regiões próximas às arruelas, como apresentado na Figura 6.

Figura 6: Regiões com corrosão (orifício de fixação do parafuso). A) pites. B) generalizada

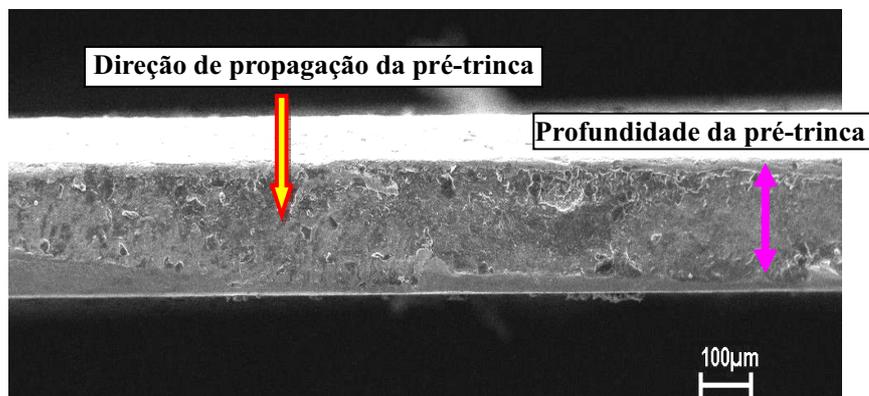
Nos exames por microscopia eletrônica de varredura, realizados na superfície de fratura de uma lamina selecionada durante o exame por estereoscopia, observa-se uma pré-trinca (Figura 7). A pré-trinca iniciou-se em um pite de corrosão e propagou-se por quase toda a espessura da lâmina.

Figura 7: Superfície de fratura.

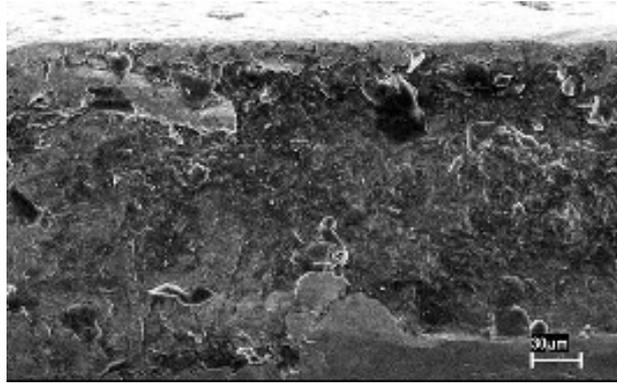
Devido aos amassamentos e corrosão observados, não foi possível determinar o mecanismo de falha na região da pré-trinca, apresentada em maior destaque na Figura .

Figura 8: Superfície de fratura – detalhe da região de pré-trinca da **Erro! Fonte de referência não encontrada.**

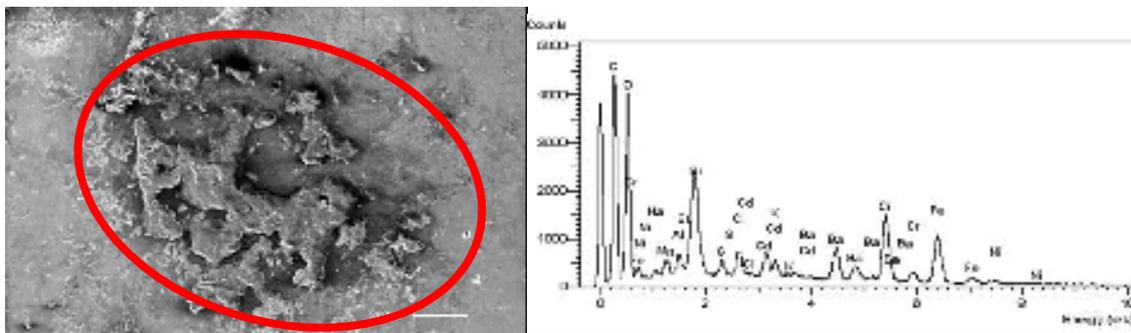
Foi realizada uma análise por energia dispersiva de raios-X (EDS) (Figura) na superfície de uma das lâminas que estavam recobertas por produtos agregados (ver Figura 5). Neste exame foram detectados os elementos: Ferro (Fe); Cromo (Cr); Níquel (Ni); Carbono (C); Oxigênio (O); Cloro (Cl); Silício (Si); Cádmi (Cd); Enxofre (S). Os elementos Fe, Cr e Ni são componentes de um aço inoxidável, que é o material base das lâminas. Os outros elementos são componentes do produto agregado à superfície da lâmina.

Figura 9: Região analisada e gráfico do EDS resultante.

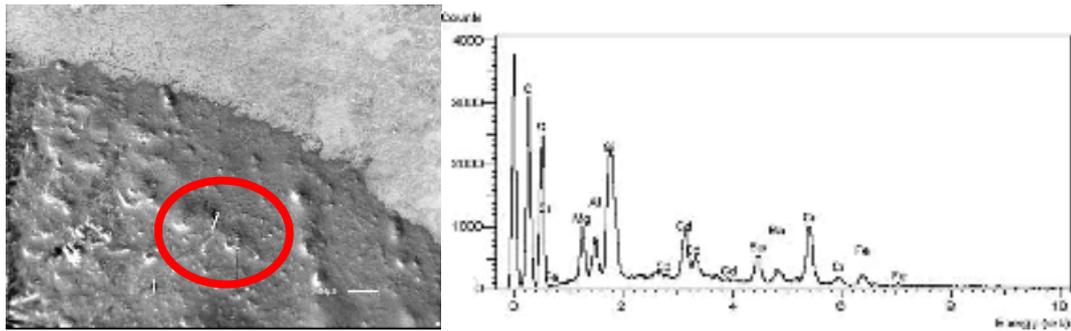
Na análise por EDS (Figura 8) realizada na superfície da lâmina, que apresentou segregação de um produto com aspecto visual semelhante à tinta (ver figura 5), foram detectados os seguintes elementos: Carbono (C); Oxigênio (O); Silício (Si); Cádmi (Cd); Bário (Ba).

Figura 8: Região analisada e gráfico do EDS resultante.

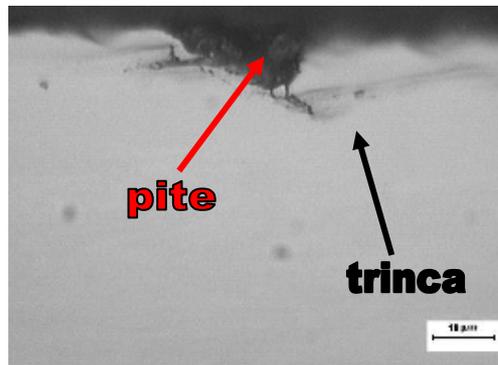
Nos exames metalográficos realizados na seção transversal das lâminas examinadas no microscópio eletrônico de varredura (MEV), observaram-se trincas a partir de pites de corrosão (Figura 9). Foram observadas também trincas e corrosão intergranular a partir de partículas aderidas à superfície (Figura 10).

Figura 9: Trinca iniciada em pite de corrosão.

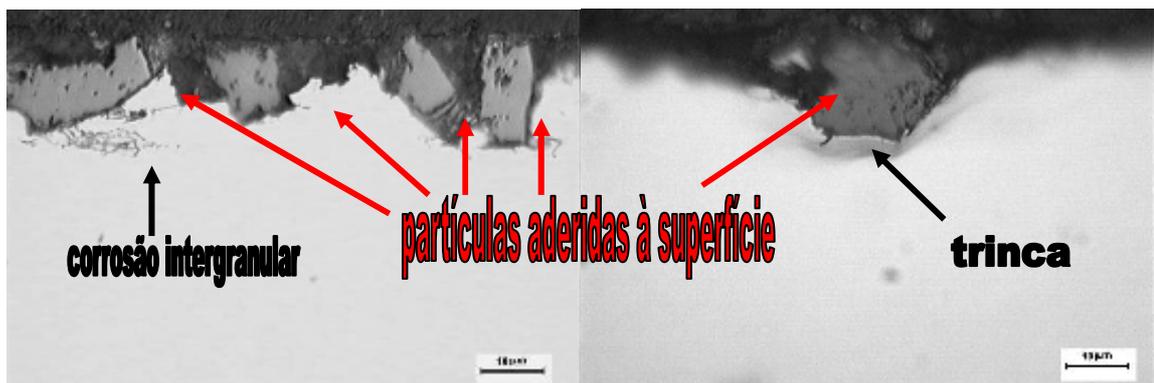
Figura 10: Trincas e corrosão intergranular iniciadas em partículas aderidas à superfície.

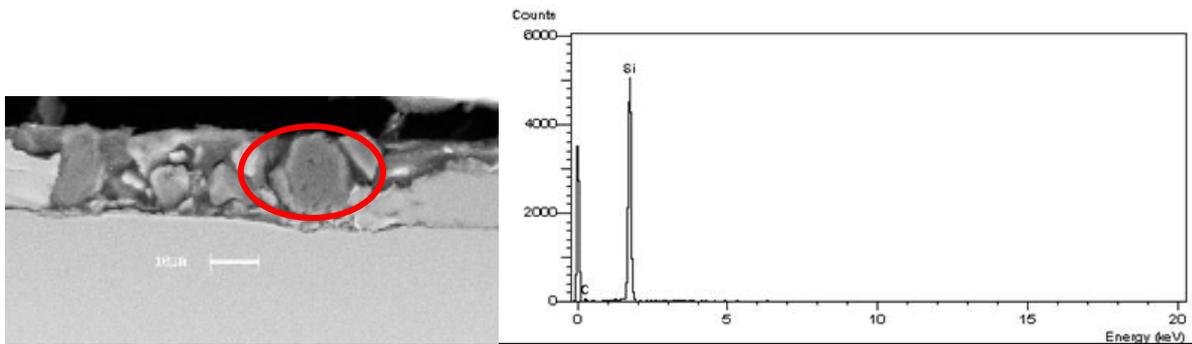
Amostras preparadas metalograficamente foram analisadas por MEV, utilizando-se EDS para a determinação da composição química das partículas associadas às trincas e corrosão (Figura 11). Nessas partículas foram detectados os elementos Carbono (C) e Silício (Si), componentes do carbeto de silício. O carbeto de silício é utilizado como elemento abrasivo de lixas.

Figura 11: Região analisada e gráfico do EDS resultante.

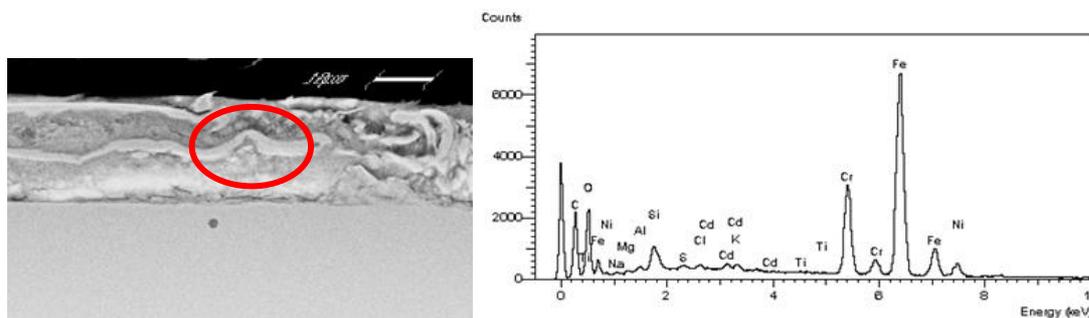
Outra região que apresentou uma mistura de elementos agregados à superfície (Figura 12) foi analisada por EDS. Os elementos detectados estão apresentados na Figura 12. Observa-se que existe uma mistura de vários elementos, inclusive fragmentos da liga da própria lâmina, que provavelmente foram arrancados devido à ação abrasiva das partículas de carbeto de silício durante a operação da aeronave.

Figura 12: Região analisada e gráfico do EDS resultante.

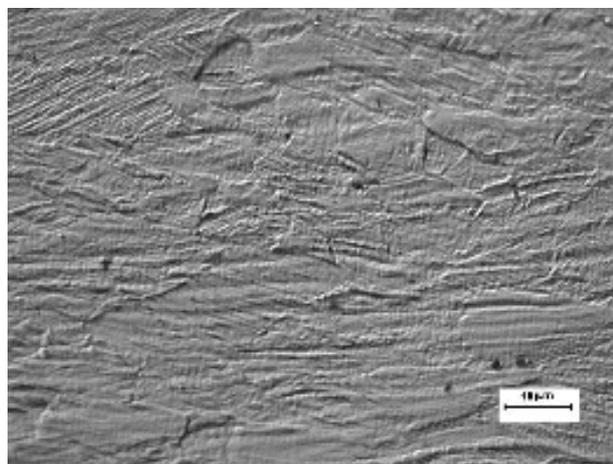
A microestrutura da lâmina é constituída de grãos austeníticos, característica de aço inoxidável austenítico (Figura 13).

Figura 13: Microestrutura da liga metálica.
