O LIMITE DE AUTORIZAÇÃO NAS OPERAÇÕES AÉREAS: O CASO GOL 1907

Eduardo Afonso Pereira
Juliano Boscaine Simonato
Lucas Thijssen Berbel

5 ESTUDO DE CASO: GOL 1907

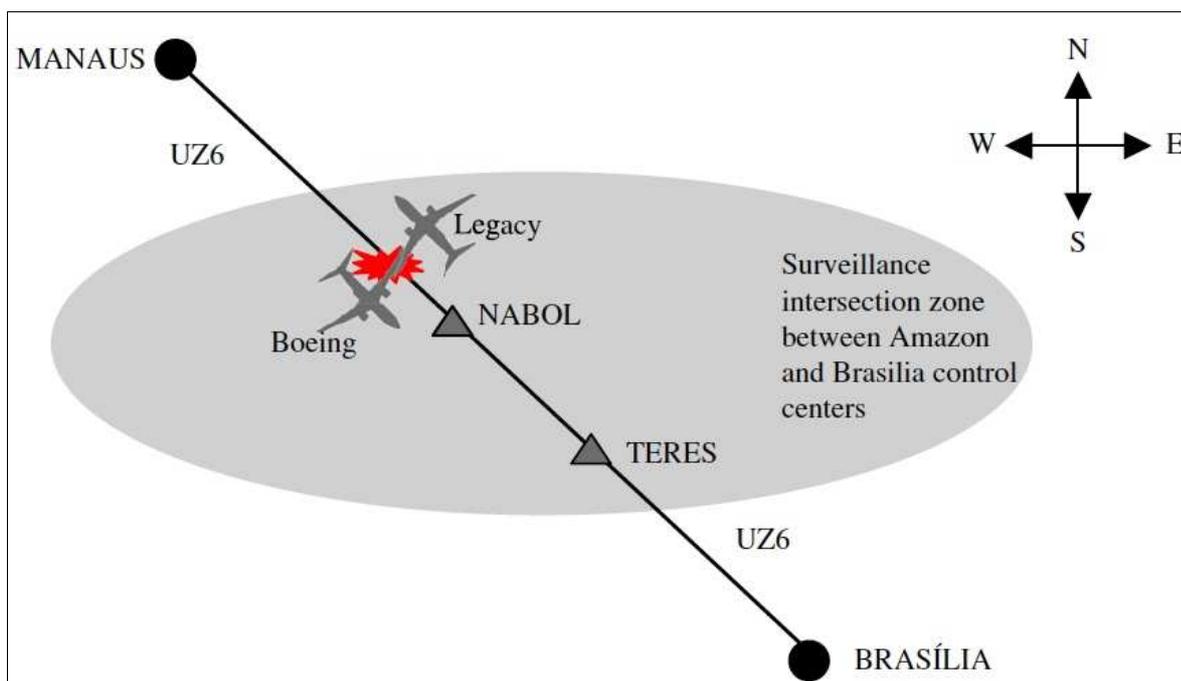
FIGURA 3 - Rota de colisão.

As aeronaves mantinham o nível de voo 370, voando em rumos opostos pela aerovia UZ6, que liga as áreas terminais de Manaus e Brasília, quando, às 19:56 UTC, ambas se chocaram frontalmente, tocando suas asas. O jato da Embraer perdeu parte do “winglet” da asa esquerda e sofreu danos no estabilizador e profundor, mas manteve-se controlável, prosseguindo para pouso em emergência no aeródromo militar de Novo Progresso, na Serra do Cachimbo-PA. Após a colisão, a aeronave da Gol perdeu cerca de um terço da asa esquerda, entrando em um mergulho incontrolável aos pilotos, vindo a ter a separação estrutural em voo antes de atingir o solo.
