# A importância do sensor Tubo Pitot nas aeronaves: Um estudo de caso do voo AF 447 da Air France

## The importance of the Pitot Tube sensor in aircraft: A case study of the Air France Flight 447

**Citação:** Moraes, RA. (2018) A importância do sensor Tubo Pitot nas aeronaves: Um estudo de caso do voo AF 447 da Air France. *Revista Conexão Sipaer*, Vol. 9, No. 2, pp. 73-81

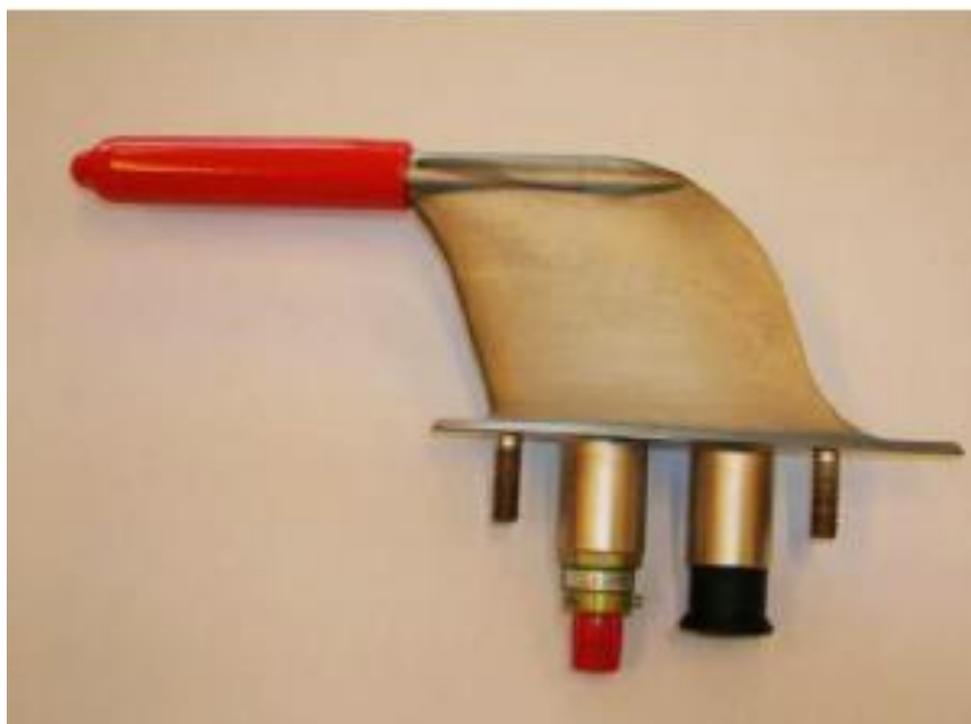
O instrumento utilizado na medição da pressão total contribuindo na obtenção da velocidade da aeronave é o Tubo Pitot (Fig. 1). Nome dado devido à relevância dos estudos de Henri Pitot, um importante físico francês que se dedicou em solucionar problemas envolvendo a mecânica dos fluidos criando um dispositivo capaz de medir a velocidade de escoamento de um fluido através da pressão promovida por esta ação no tubo.

**Figura 1** – Tubo Pitot com sua capa protetora.

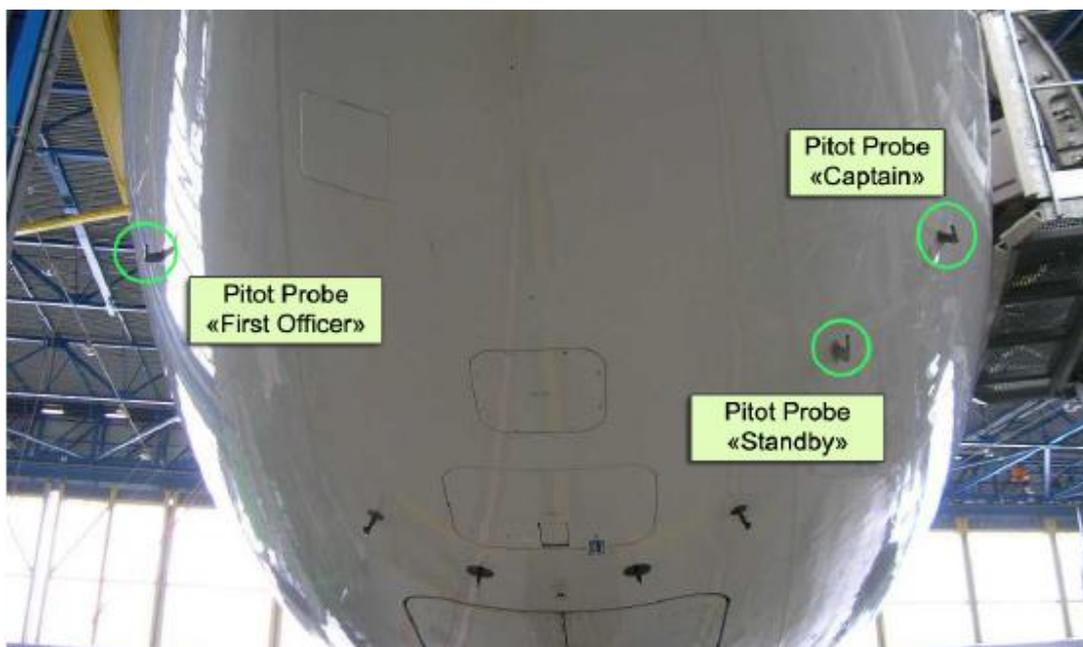
O Airbus A330 é composto por nove sensores de pressão: três Tubos Pitots classificados em Captain (responsável por definir a velocidade ao piloto), First Officer (responsável por definir a velocidade ao co-piloto) e Standby (reserva) (Fig. 2) os quais são responsáveis pela medição da pressão total, e outros seis sensores de pressão estática acoplados a fuselagem.

**Figura 2** – Posição dos Tubos Pitot em um Airbus A330  
**FONTE:** (BEA, 2012a, p. 32)

Localizados na parte frontal da aeronave, as Sondas Pitot ficam com o tubo voltado para frente permitindo o choque com o vento na direção contrária de acordo com a velocidade aerodinâmica provocando uma pressão dentro do tubo devido ao escoamento de ar no seu interior o qual através de um aparato pneumático é verificada essa pressão formada e convertida em sinais elétricos pelos transdutores eletrônicos diferenciais permitindo a indicação da velocidade no computador de bordo.

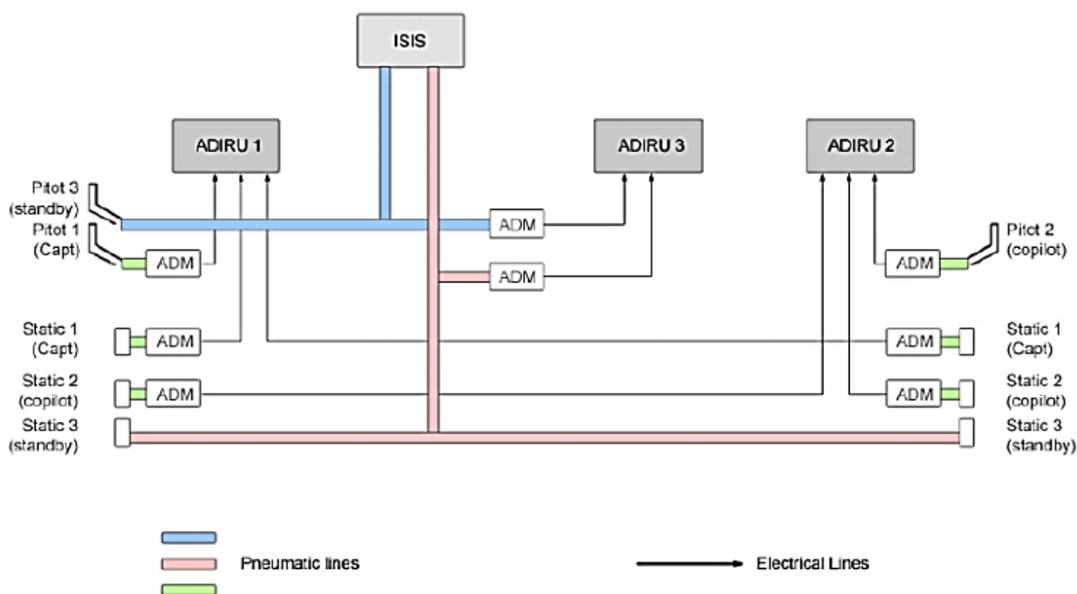
O esquemático da Fig. 3 mostra a arquitetura do sistema de medição de velocidade existente no A330. Nele vemos vários arranjos pneumáticos e elétricos que interligam os computadores aos Tubos Pitot e aos Medidores Estáticos de pressão. O Pitot (Captain) e o Pitot (First Officer [copilot]) são ligados a um sistema pneumático que segue para seus respectivos conversores em sinais elétricos que são processados pelos ADIRU 1 (Air Data Inertial Reference Unit) e ADIRU 2, que também recebem os sinais elétricos vindos dos conversores responsáveis pelos Medidores de Pressão Estática (Pilot e Copilot), possibilitando a leitura das velocidades no PFD (Primary Flight Display), respectivamente. O Pitot (Standby) e o Medidores de Pressão Estática (Standby) enviam sinais pneumáticos diretamente a ISIS (Integrated Standby Instrument System), os quais também são processados por conversores que levam seus dados na forma de sinais elétricos ao ADIRU 3. (BEA, 2012a, p. 33)

**Figura 3** – Diagrama da arquitetura do sistema de medição de velocidade  
**FONTE:** (BEA, 2012a, p. 33)

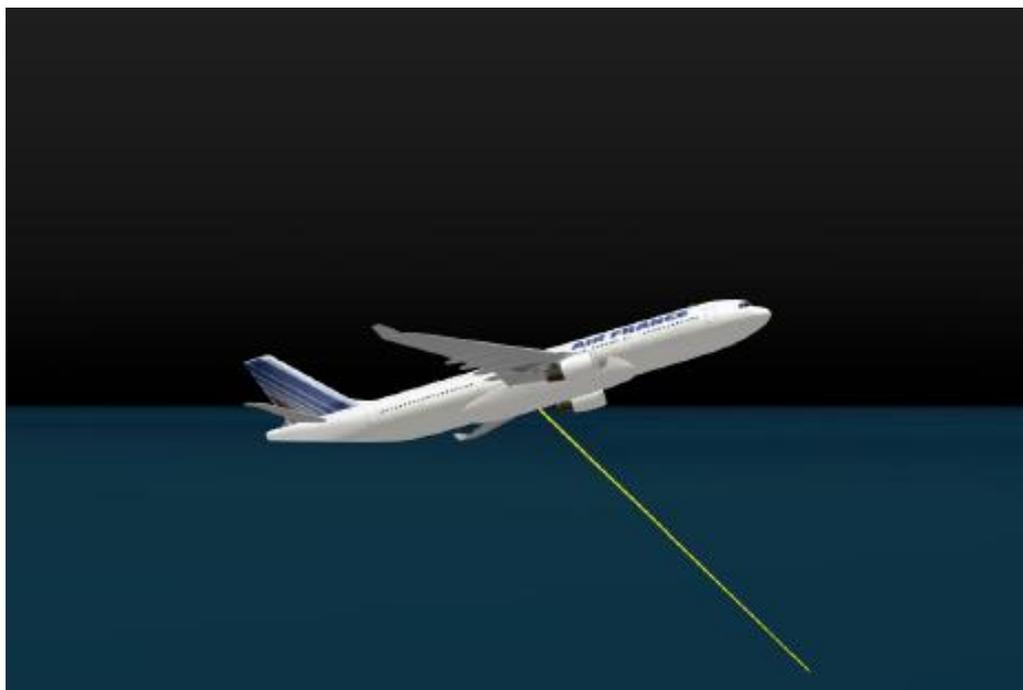
Com base no segundo relatório do acidente divulgado pelo Escritório de Investigações e Análises da França (BEA) e os horários expressos em UTC temos que: às 02h10m05s o piloto automático e a auto impulsão são desativados. A perda de sustentação faz com que o alarme de estol seja ativado por duas vezes. Por volta das 02h10m50s o copiloto segue com a ordem de elevar o nariz do avião para ganhar altitude. O alarme de estol é novamente ativado. O copiloto tenta chamar o comandante de bordo de volta a cabine. Marcadas 02h11m40s as leituras de velocidade disponíveis se tornam inválidas e o comandante de bordo retorna a cabine tentando elevar o nariz da aeronave por 30 segundos. A última ação documentada deu-se às 02h13m32s em que o copiloto executa procedimentos para abaixar o nariz do avião com o objetivo de ganhar velocidade e manter a estabilidade. Os fatos se encerram às 02h14m28s em que a uma velocidade de 200km/h o avião da Air France se choca com o Oceano (Fig.5).

**Figura 5** – Posição de choque da aeronave com o Oceano Atlântico

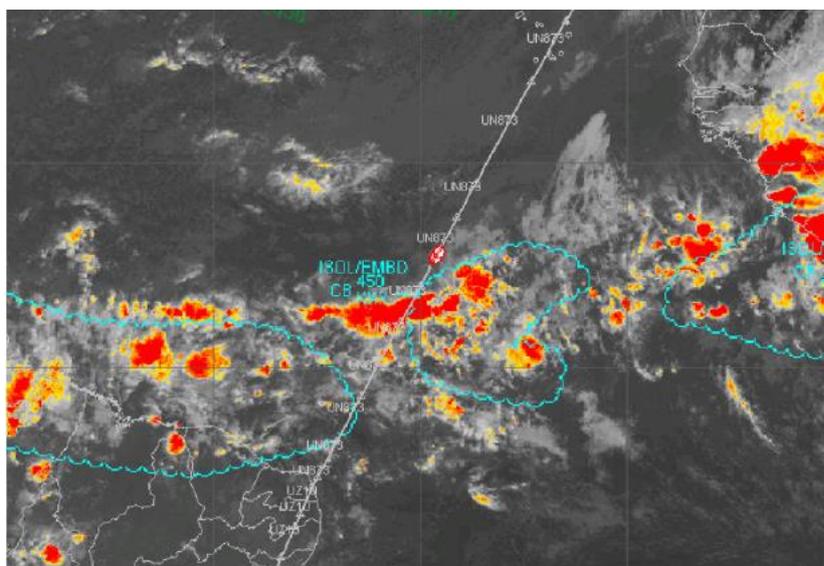
Segundo relatórios do acidente os pilotos ao se depararem com as grandes nuvens de tempestade se desviaram da rota apenas 12° para a esquerda, quando outros voos que cumpriram trajetos semelhantes desviaram da rota de origem a fim de evitar tais condições climáticas (Fig. 6).

**Figura 6** – Mapeamento infravermelho das tempestades que cruzaram a rota do voo da Air France.

A análise das observações pelo instrumento TMI (TRMM microondas), a única operando na área de microondas, indica a presença de forte condensação em torno de 10.000 metros de altitude, menor que a altitude dos topos cumulonimbus. Esta forte condensação corresponderia a torres convectivas ativas nesta altitude, confirmando a forte probabilidade de turbulência notável dentro do aglomerado convectivo que foi atravessada pela trajetória de voo planeada do voo AF 447. (BEA, 2012a, p. 47)

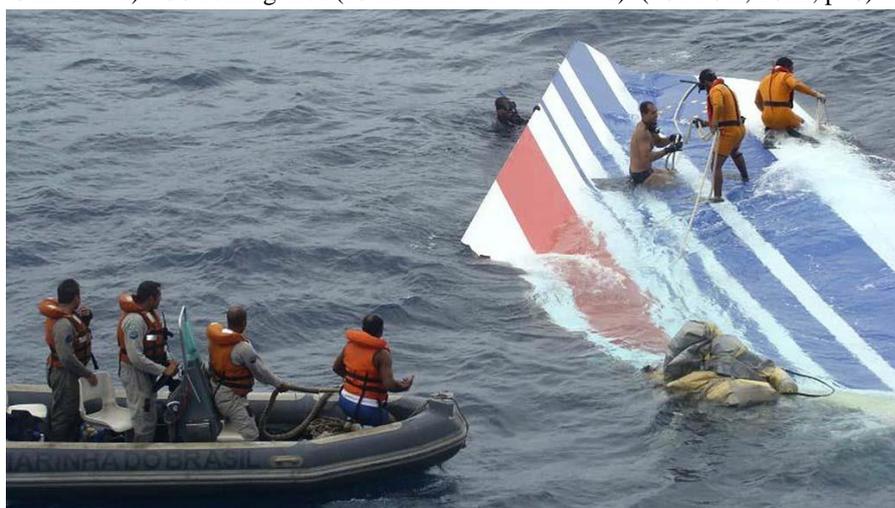
Os primeiros destroços da aeronave (Figura 7) foram encontrados em 2 de junho, e no dia 6 de junho foram encontrados os primeiros corpos, sendo que ao final da 1ª etapa de buscas, um total de 50 corpos foram resgatados e identificados, sendo 20 brasileiros (12 homens e 8 mulheres) e 30 estrangeiros (13 homens e 17 mulheres). (JÚNIOR, 2012, p. 8).

**Figura 7** – A equipe de buscas encontra o leme do avião da Air France
